# **BANCO DE LA REPÚBLICA ORIENTAL DEL URUGUAY**

## **DEPENDENCIA AG GRAL FLORES**

### **MANTENIMIENTO Y RESTAURACION DE FACHADAS**

**Montevideo, junio/2023**

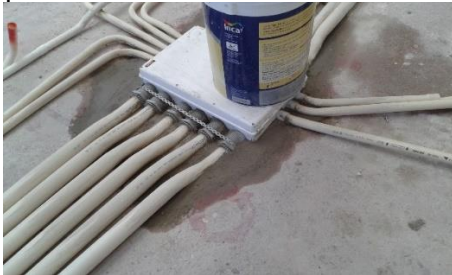
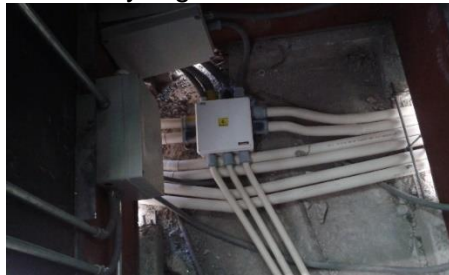
Ejemplos de conexión entre canalizaciones redondas y registros:

Las dimensiones de las cajas de registro (para cambio de dirección y/o sección de ductos) serán las indicadas en los planos y esquemas y no serán menores a las de los ductos que lleguen a las mismas.
